GLASSPRICKOR

Du kan så småningom konfronteras med att en glasruta spricker efter att ha monterats med fönsterfilm. Denna bulletin är tänkt att hjälpa dig förstå den troliga orsaken till sprickan, om det finns något du hade kunnat göra för att förhindra skadan och för att förbereda dig för diskussioner med din kund.

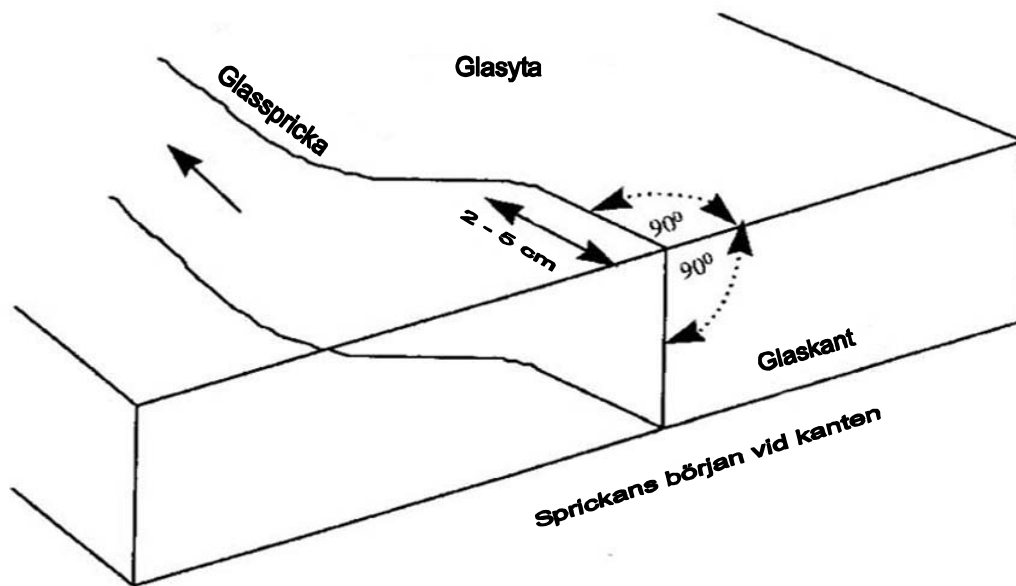
Bild 1.

För det första kan termiska stressfrakturer identifieras genom att de från deras startpunkt utbreder sig i 90 graders vinklar från glaskanten (på bägge sidor om glaset) så som det visas i figuren nedan. Dessutom löper alltid spricklinjen rakt ut från kanten i 2 - 5 cm innan den börjar utbreda sig över glasytan och/eller delar sig i två eller fler spricklinjer.

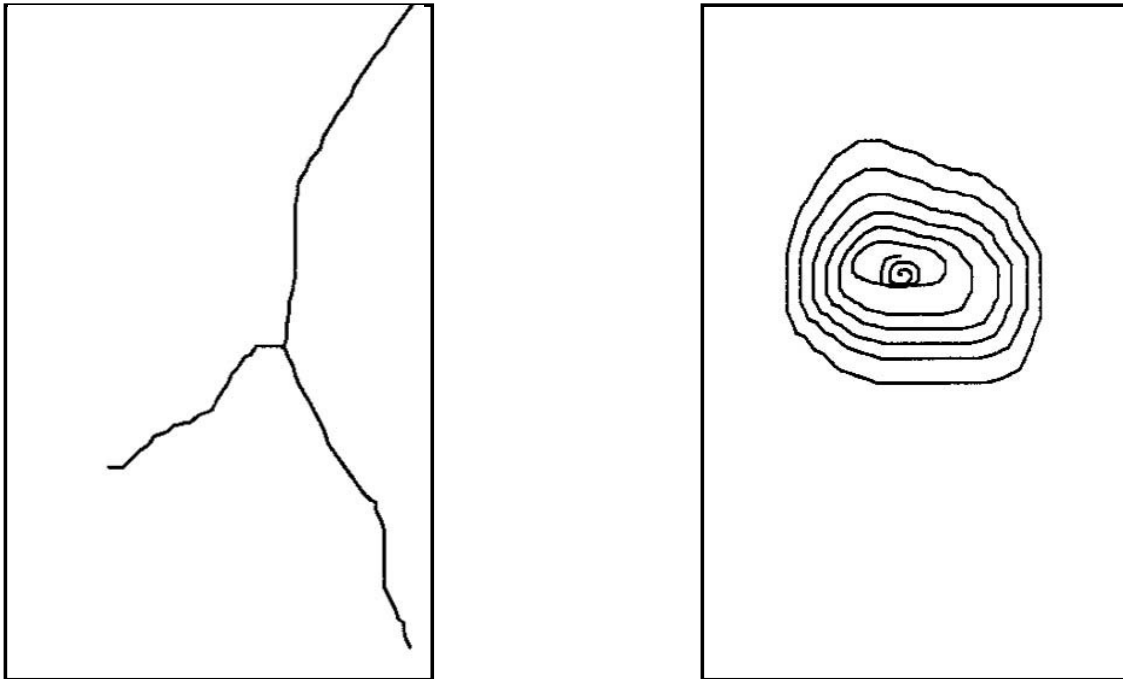
Bild 2.

Utöver de kännetecken som nämnts ovan, börjar termiska stresssprickor alltid på mittdelen -1/2 till 3/4 - av en sida, räknat bort från glasets hörn. Termiska stresssprickor börjar alltid på glaskanten, aldrig i ett radiallyt mönster, som de skador som uppstår efter att ha orsakats av ett föremål. Om du därför upptäcker en skadad glasruta som ser ut som någon av de som visas i bilden här nedan, kan sprickan **inte** ha orsakats av termisk stress.

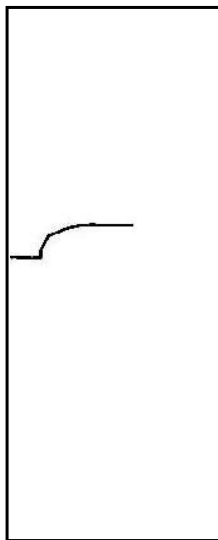
TERMISK STRESS
BRYTNINGSMÖNSTER
"GLAS SOM ÄR KRAFTIGT
FÖRSVAGAT"

Om glasrutan är kraftigt försvagad av kantfel, utbreder sig en riktig termisk stress-spricka bara delvis över rutan, så som det visas i ritningen nere till vänster. Om kantfelet bara försvagar glaset delvis kan en enda spricka utbreda sig över hela rutan som i diagrammet i mitten. Om glaset är av bra kvalitet med inga kantfel och bryts av termisk stress ser sprickmönstret ut som på den högra bilden. I varje beskrivning kan sprickbildningen börja på vilken kant som helst.

GLASSPRICKAN KOMMER
UT FRÅN KANTEN OCH
GÅR INTE HELA VÄGEN ÖVER
RUTAN

I de första två ritningarna på föregående sida, sprack glaset, men bara därför att glaset redan var skadat innan filmmontering skedde. Beroende på kantfelens utbredning kunde glaset ha skadats av vilken eftermontering som helst, som orsakade en ökning i glastemperaturen (t.ex. att montera tätt åsittande persienner eller gardiner). Det är bara i den tredje bilden som man ser när en glasruta har spruckit efter montage av fönsterfilm som absorberar mer värme än ett bra kvalitetsfönster kan tåla.

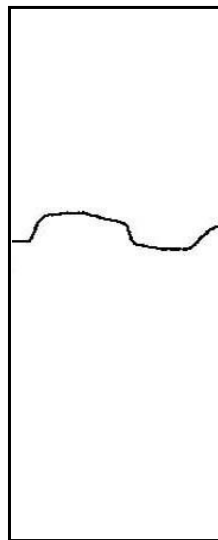
TERMISK STRESS
BRYTNINGSMÖNSTER
"GLAS SOM ÄR LITE
SVAGARE ÄN VANLIGT"

GLASSPRICKAN KOMMER
RAKT UT FRÅN KANTEN OCH
GÅR HELA VÄGEN ÖVER
RUTAN

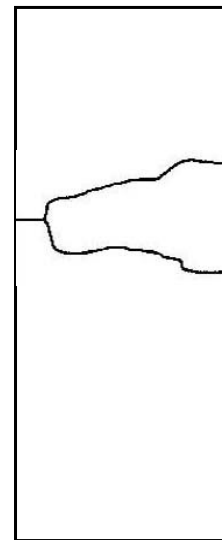
TERMISK STRESS
BRYTNINGSMÖNSTER
"GLAS AV NORMAL STYRKA"

GLASSPRICKAN KOMMER RAKT
RAKT UT FRÅN KANTEN OCH
UTBREDER SIG I TVÅ
SPRICKOR INOM 2-5 CM AV
FÖRSTA SPRICKAN

Om du noggrant följer de riktlinjer som ges i **KOMPATIBILITETS GUIDEN** för fönsterfilmer, bör du inte få någon ökning av glasskador jämfört med fönster utan fönsterfilmer (dvs. för fönster utan skadade kanter).
